Biologische Untersuchungen zur nachhaltigen Sicherung der Halligen im Klimawandel

Michael Kleyer

Umweltbedingungen der Pflanzengemeinschaften

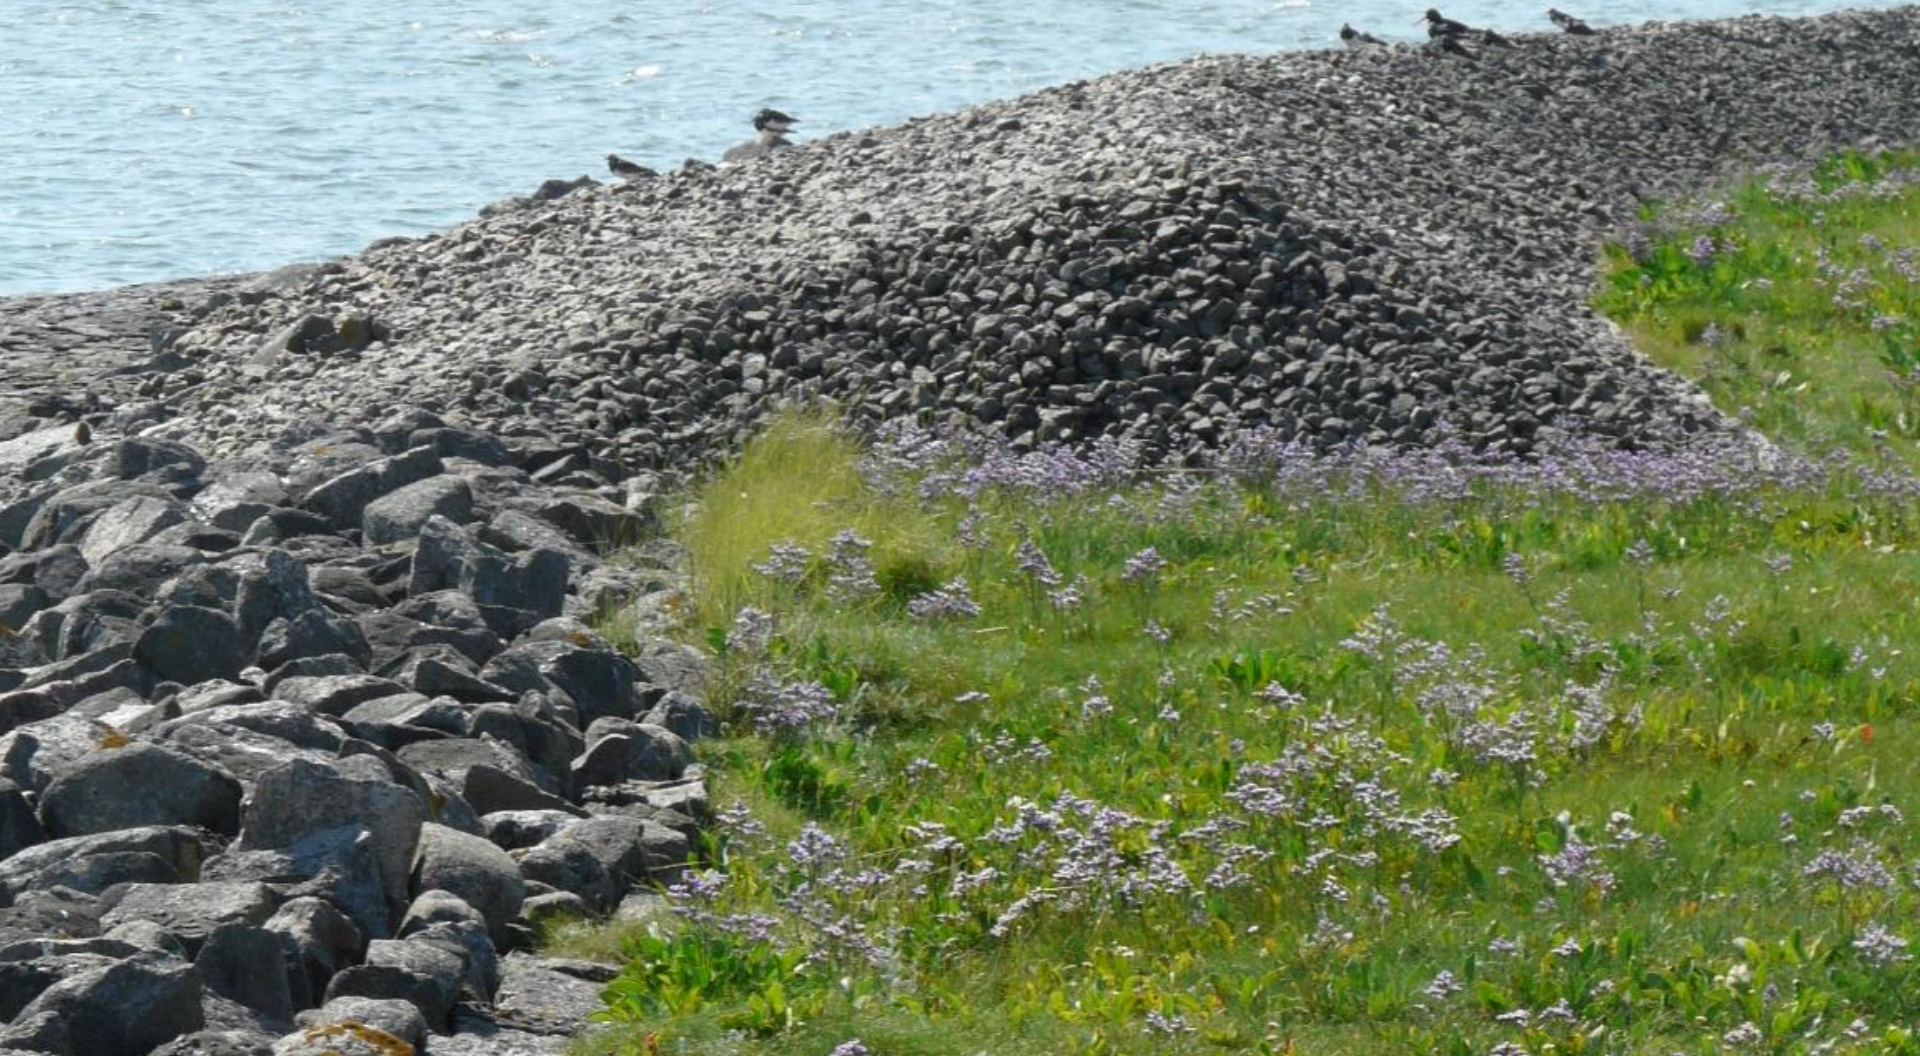
Führt der Ausbau der Deckwerke („Igel“) zu einer Verringerung der Überflutungshäufigkeit und damit zu einer Transformation der Salzwiesen zu normalem Inland-Grünland („Aussüßung“)?

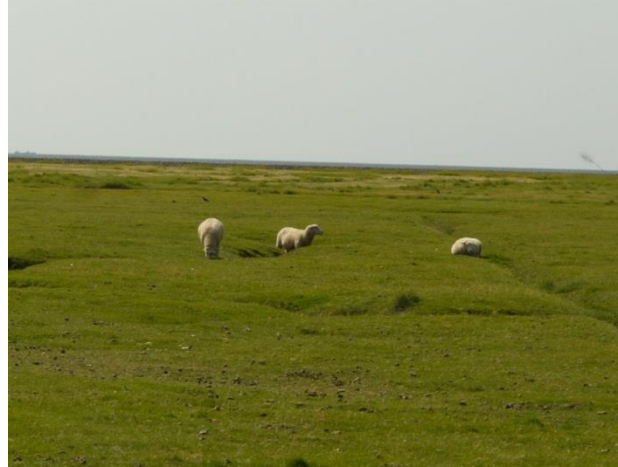
Abb.16: *Juncus gerardii* / *Glaux maritima* type, stark abgefressen;
Foto; Michael Kleyer

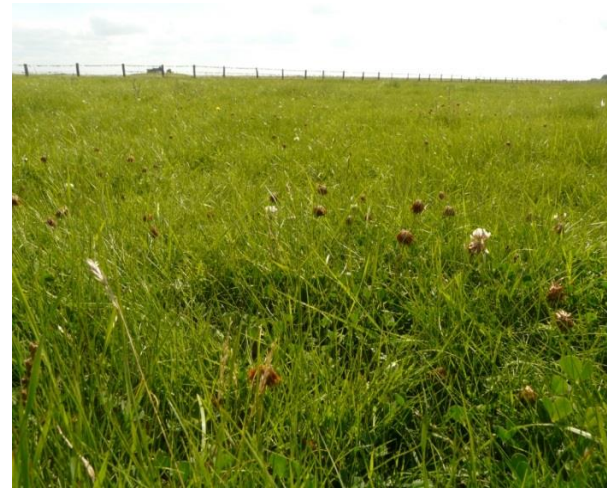
Abb.20: L28: aussüßende Salzwiese mit Halophyten und Glykophyten; *Agrostis stolonifera* / *Trifolium fragiferum* type bzw. Fresh (anthropogenic) vegetation

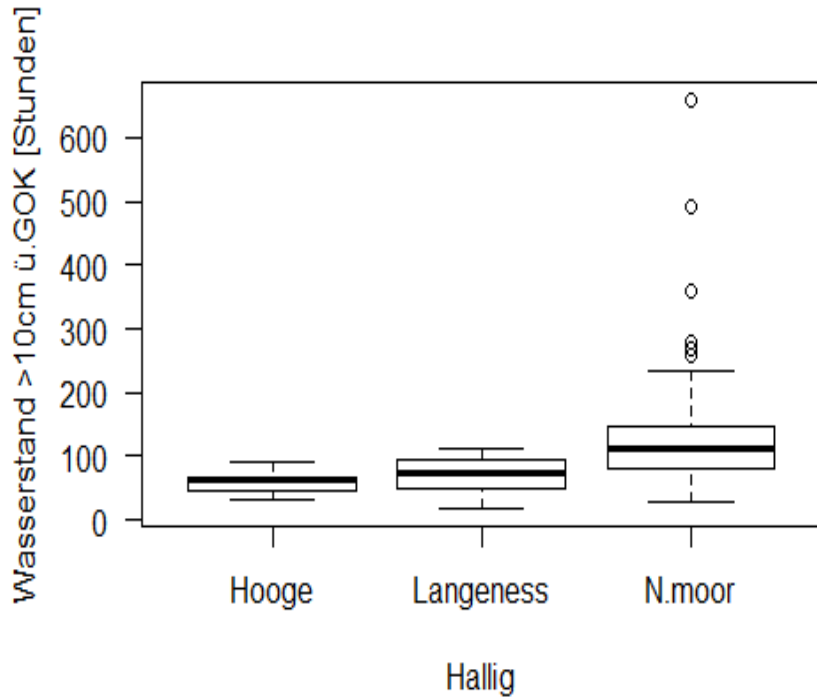
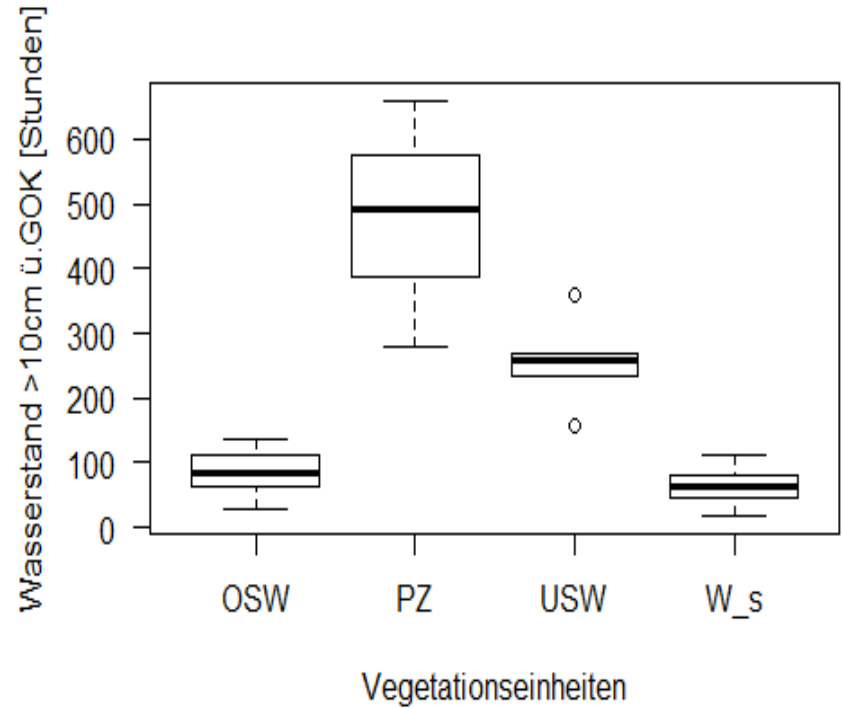
Kumulierte Überflutungsdauer April 2013 – Mai 2014

Überflutungsdauer [Stunden] im Vergleich der Halligen (links) und aggregierten Vegetationseinheiten (rechts)

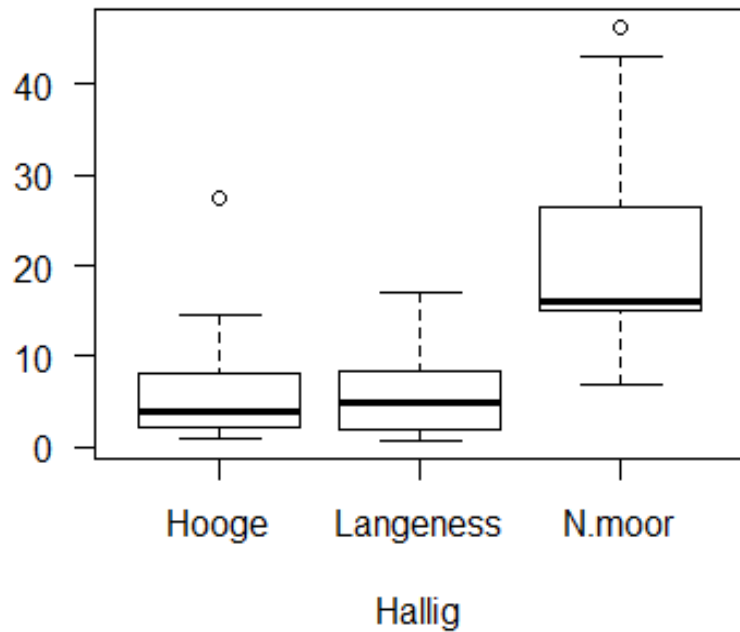
Elekt. Leitfähigkeit Grundwasser Winter

Die elektrische Leitfähigkeit (milli-Siemens/cm) des Grundwassers im Januar 2014 im Vergleich der Halligen (links) und aggregierten Vegetationseinheiten (rechts)
